疑難排解

使用 SNAP Pro* 分析儀時遇到問題？首先，請確定您的軟體已是最新版本：SNAP Pro 升級包含多種內部改進內容。同時建議您每週將分析儀重新開機。若您的軟體已是最新版本且重新開機未能解決您的問題，請參閱本文以取得詳細資訊。

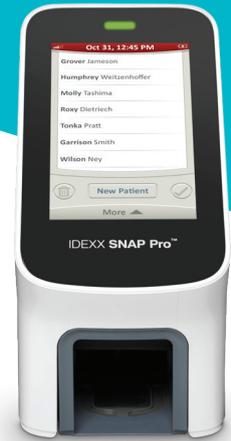
- SNAP 檢驗板在插入之前已啟動。
- 在執行期間手動固定 SNAP 檢驗板 (請參閱相片 A)。
- 分析儀基座並未鎖至定位，請確保基座已牢固裝妥，而且基座上的兩顆扣件皆已鎖至固定位置。
- 彈出懸臂並未正確放置 (請參閱相片 B 中圈起區域)。

- 啟動器卡住 (請參閱相片 C 中的圓形區域)，原因可能是電力不足或已耗盡。請確定分析儀已充電或已插入接線，然後將分析儀重新開機。
- 彈出懸臂並未正確放置。
